# KIIKALAN KOTISEUTUMUSEO

rakennusten kuntoarvio ja korjaussuunnitelma

Salon tuotanto- ja kulttuurihistoriallinen museo SAMU

Arkkitehtitoimisto Antti Nyman / Antti Nyman

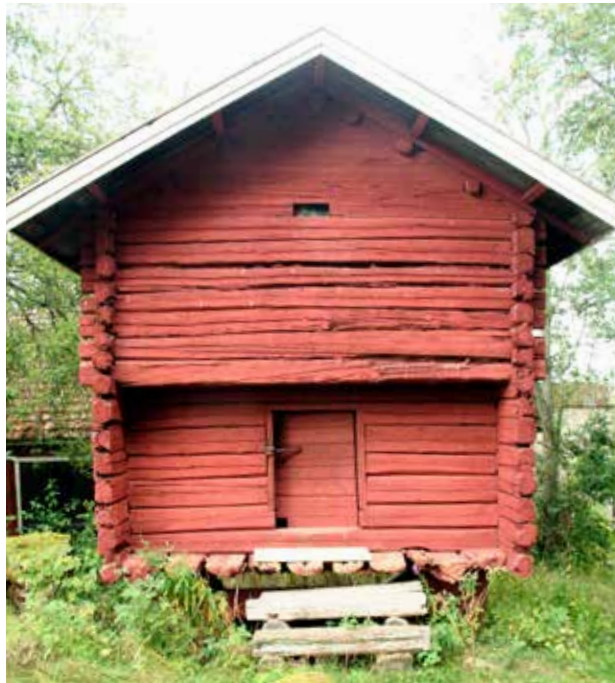
Aitta edestä.

Aitta kaakosta. Jalaksen kalistuma on havaittavissa rakennetta katsot-  
taessa sivulta. Puuston harvennus on tarpeellista aitan ympärillä.

Rakennuksen välittömässä läheisyydessä ole-  
va puusto (n.3m) on suositeltavaa raivata ilman  
kiertämisen ja rakennuksen kuivana pysymisen  
mahdollistamiseksi.

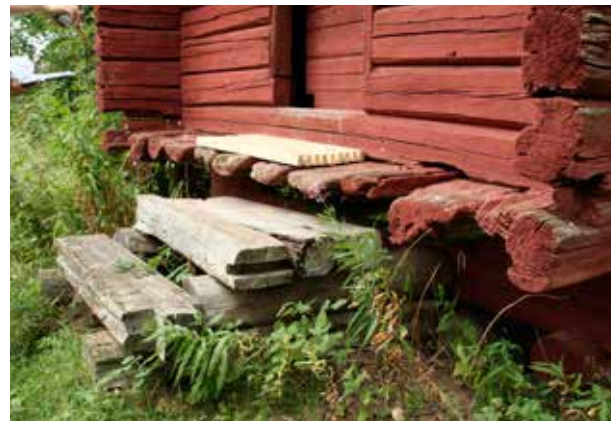
Käyttöturvallisuuden takaamiseksi aitan sisäänkäyntiporras täytyy uusua.

Käyttöturvallisuuden varmistamiseksi aittaan on  
rakennettava uusi porras. Rakennuksesta irrallisen hir-

sirakenteisen portaan lisäksi sisäänkäyntitasanteella on  
suositeltavaa pitää nykyisenkaltaista puista poikittaista  
kynnyslautaa tai -rallia.

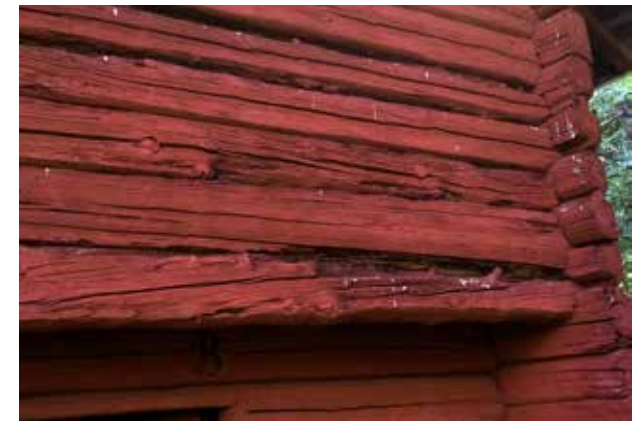
Hirsien vaakasaumat edellyttävät paikoittain korjaustoimenpiteitä.

Hirsiseinien vaakasaumoissa on paikoitellen lahovau-  
rioita, ja ne edellyttävät korjausta. Korjaustoimen-  
piteessä poistetaan laho puuainees riittävässä laajuus-  
dessa ja korvataan tiheäsyisellä männyn sydänpuulla.  
Korjauksessa on kiinnitettävä huomiota viistosateen  
aiheuttaman veden ohjautumiseen seinärakenteesta  
poispäin.

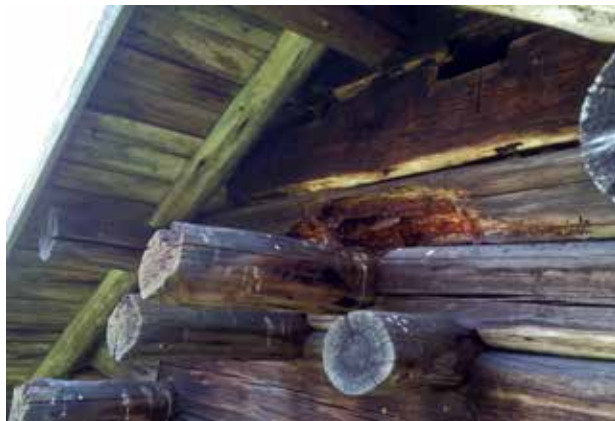
Etuseinän yläosan lahovaurio ei laajene ja siten ei edellytä välittömiä toimenpiteitä.

Savusauna lounaasta. Etukulman hirsistä voidaan päätellä rakennuksen olleen joskus osa isompaa rakennuskokonaisuutta.

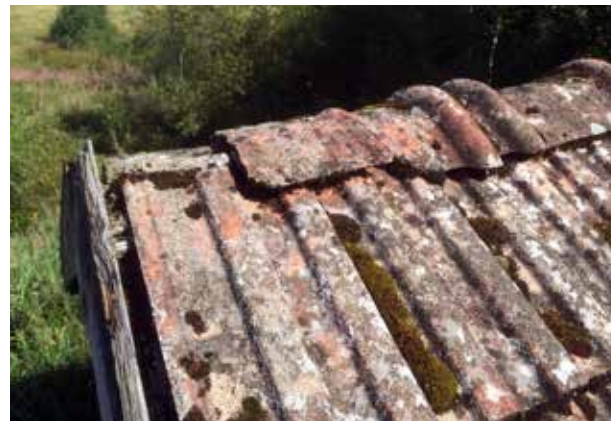
Vesikaton betonitiilet ovat hyvässä kunnossa. Rästäs ja tuulilaudat edellyttävät korjaamista.

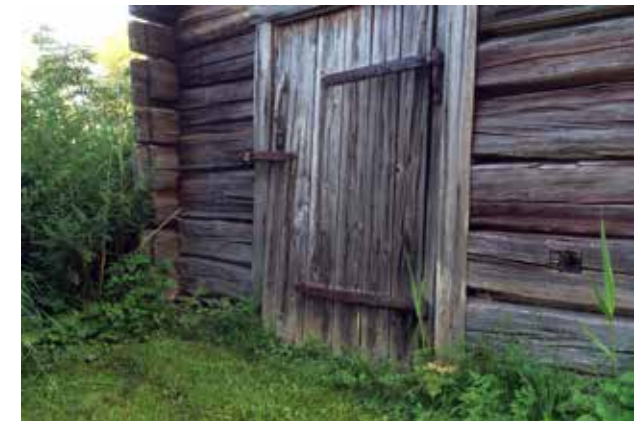
Maanpinta edellyttää muotoilua, perustuskivet oikaisun ja alin hirsikerta korjausta.

Maanpinta edellyttää muotoilua saunarakennuksen ympärillä. Nousseen maanpinnan poistolla varmistetaan pintavesien ohjautuminen pois päin rakennuksesta. Maan pinnan muotoilun yhteydessä rakennuksen liikkunut lohkokiviperustus täytyy oikaista.

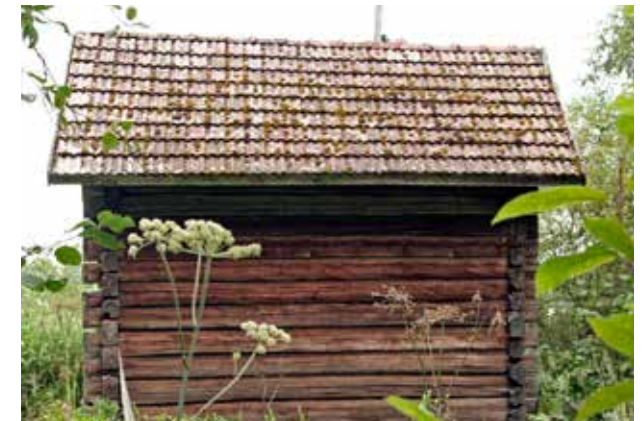
Ryhdikäs ja kaunis hirsikehä on hyvässä kunnossa. Katto on suositeltavaa puhdistaa harjaamalla noin viiden vuoden välein.

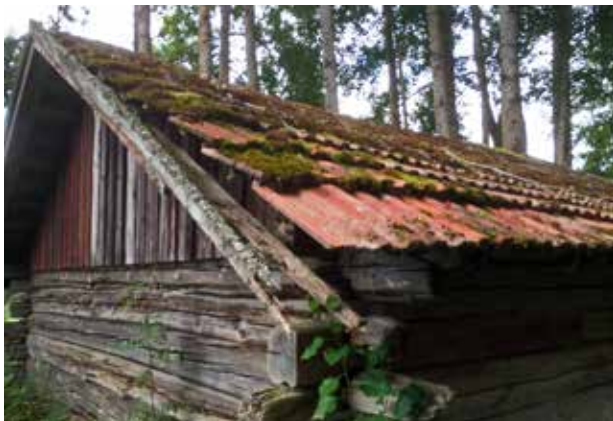
Rakennuksen koilliskulman lahovaurioitunut räystääs.

suositeltavaa toistaa noin viiden vuoden välein. Tiilien ladonta sekä ruoteiden kunto tulee tarkistaa ja tarvittaessa lahot korvata uusilla. Katon räystääs- ja tuulilaudat korvataan uusilla siinä laajuudessa kuin lahovauriot edellyttävät.

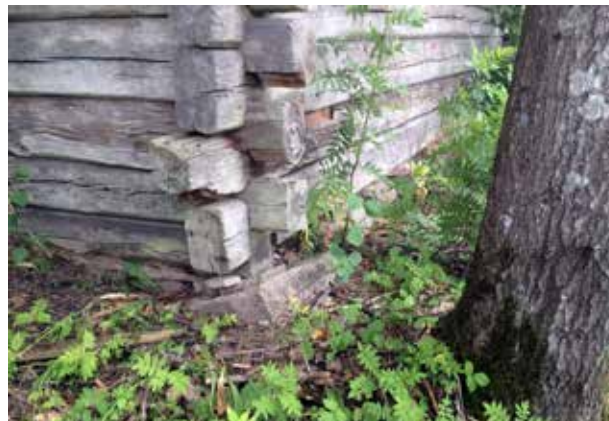
Luoteiskulman liikkunut nurkkakivi.

Maanpinnan muotoilun ja alimman hirsikerran korjauksen yhteydessä täytyy rakennuksen nurkkakivien korko tarkistaa siten, että hirsikehä ei ole kosketuksessa maan kanssa.

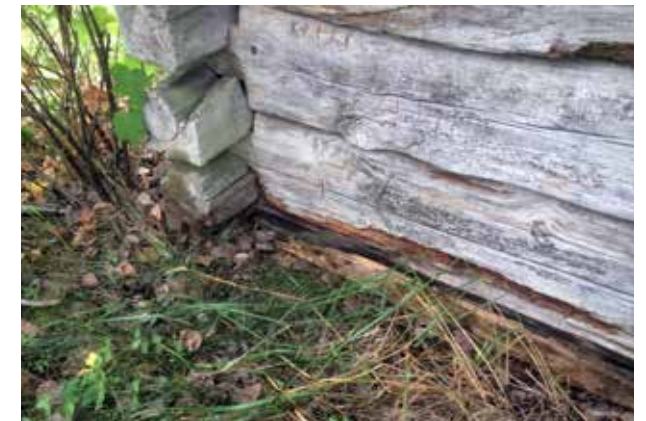
Maanpinnan nouseminen ja perustuksen painuminen on saattanut alimman hirsikerran jatkuvaan kosteusrasitukseen.

Paja luoteesta. Lähimpien puiden poisto vähentää räsistystä rakennuksen katto- ja perustusrakenteisiin.

Maanpinta on noussut rakennuksen ympärillä, ja alin hirsikerta on osittain maata vasten. Rakennuksen lounaiskulman nurkkakivi on liikkunut viereisen puun juurten pakottamana. Rakennusta lähinnä olevaa puustoa tulee raivata noin kolmen metrin etäisyydeltä. Maanpinta edellyttää muotoilemisen siten, että pintavedet ohjautuvat rakennuksesta pois päin. Alin hirsikerta vaatii korjauksen niiltä osin kuin se on laho.

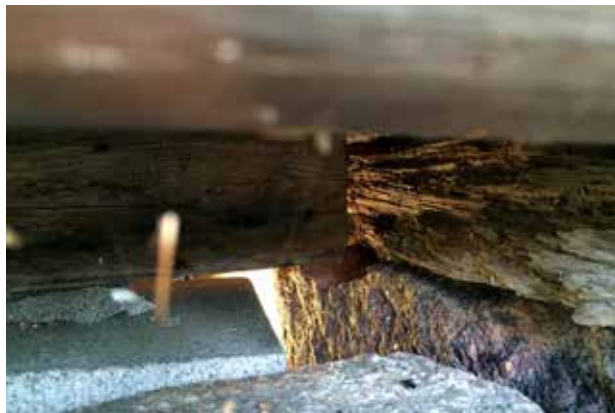
Tuulettuva rossialapohja. Rakennuksen lattia on irrallaan rungosta. Alin hirsikerta edellyttää tarkistamisen ulkovuoren korjauksen yhteydessä.

Torppa koillisesta. Rakennus on yleisesti ottaen ryhdikäs ja käyttötarkoitus huomioiden hyvässä kunnossa.

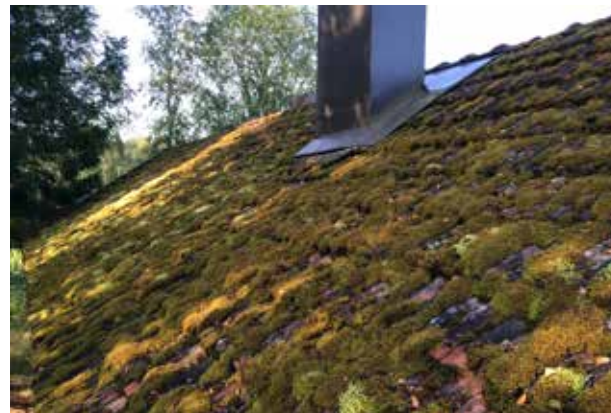
Katon itä-lape on sammaloitunut ja edellyttää puhdistamisen sekä vuotokohtien korjaamisen.

Yleisesti ottaen rakennus on ryhdikäs ja käyttötarkoitus huomioiden hyvässä kunnossa. Rakennuksen betonitiilikatossa on muutama vuotokohta rikkoutuneiden tiilien ja piippujen juurien kohdalla. Katto vaatii puhdistuksen harjaamalla tai painepesulla. Rikkoutuneet katto- ja harjatiilet tulee vaihtaa samanlaisiin korvaustiiliin ja piippujen juurien pellitykset tarkistaa vedenpitäviksi. Päätyräystäiden tuulilaudat ovat lahot ja edellyttävät uusimisen. Vähäisellä käytöllä oleviin savupiippuihin on suositeltavaa asentaa hatut. Eteläpään porstuan Kattolapteen vesikate on hyvässä kunnossa ja huoltotoimenpiteeksi riittää puhdistus ja tarvittaessa tuulilautojen vaihto. Kattolape on kaareu-

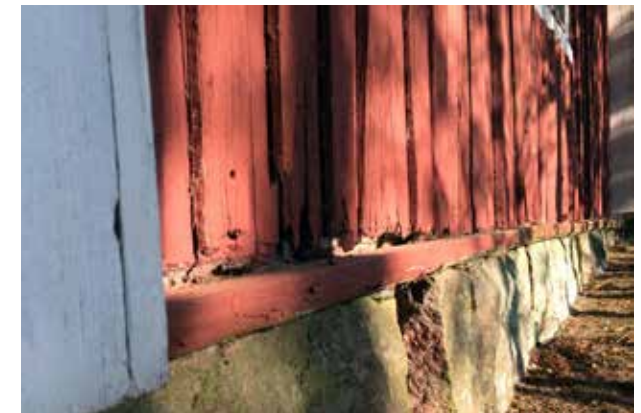
Ulkovuorauksen alapää ja tippalista vaativat korjaustoimenpiteitä.

Rakennuksen ulkovuorilaudoituksen alapää ja tippalistat ovat paikoin lahot ja vaativat korjaustoimenpiteitä. Ulkovuorauksen korjaamisen yhteydessä tulee kartoittaa alimman hirsikerran lahovauriot ja tehdä tarvittavat korjaustoimenpiteet. Oletettavasti alimmassa hirsikerrassa on jonkin verran hirsikorjaustarvetta. Hirsikehikon riveenä on käytetty mineraalivillaa. Jatkossa hirsikorjausten yhteydessä mineraalivillalla korvataan pellava-riveellä niiltä osin kuin se on

korjauksen yhteydessä mahdollista. Ulkovuorausta rasittava puusto ja pensaskasvillisuus on suositeltavaa poistaa rakennuksen välittömästä läheisyydestä. Punamultaus suoritetaan korjaustoimenpiteiden jälkeen.

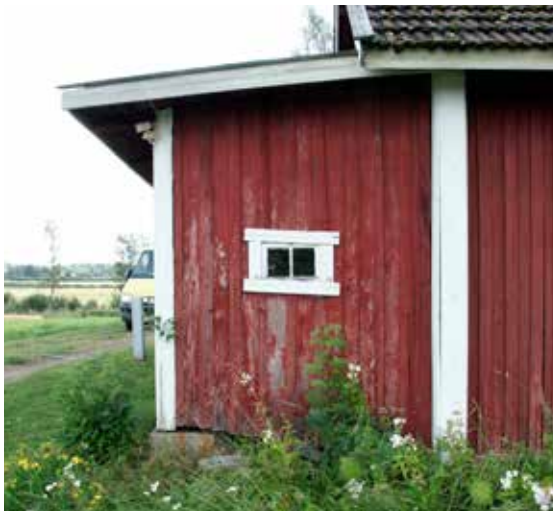
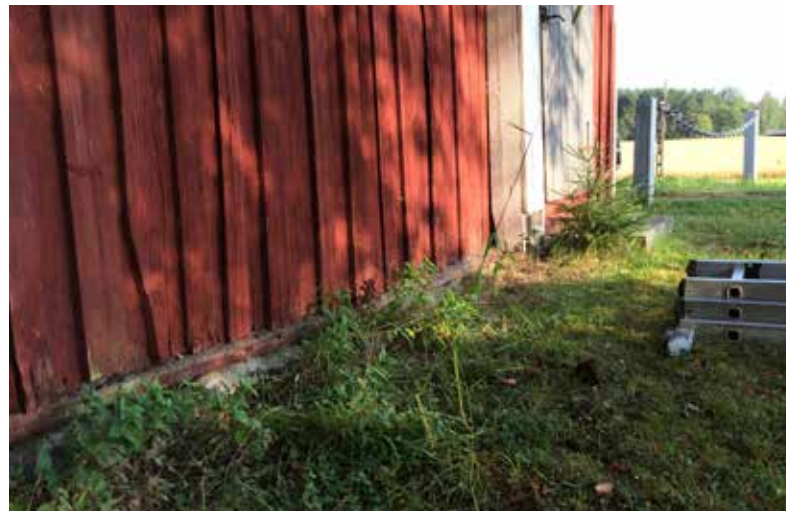
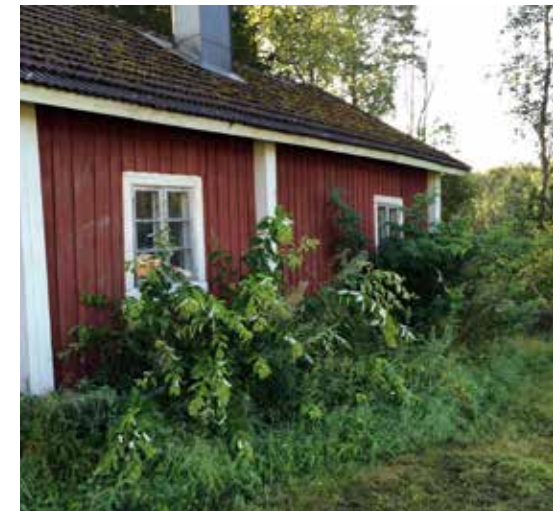
Vasemmassa: Routimisen seurauksena nurkkakivi on liikkunut. Keskellä: Maanpinta vaatii muotoilua rakennuksen etelä- ja koillissivuilla. Oikealla: Kasvusto estää ilman kierron rakennuksen ympärillä ja rasittaa rakenteita.

Maanpinnan nouseminen edellyttää maan poistamista rakennuksen koilliskulmalla. Maanpinta tulee muotoilla siten, että sadevedet ohjautuvat pois päin rakennuksesta. Rakennuksen luoteiskulman nurkkakivi on liikkunut routimisen seurauksena ja vaatii korjauksen oikeaan korkoon.

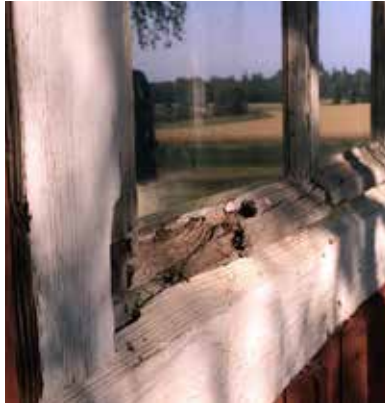
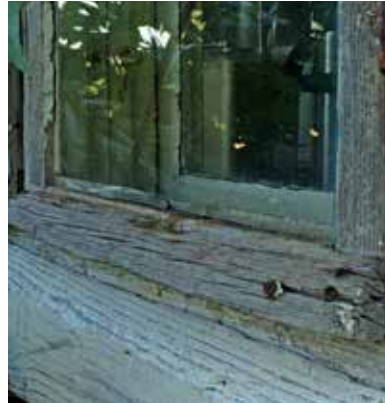
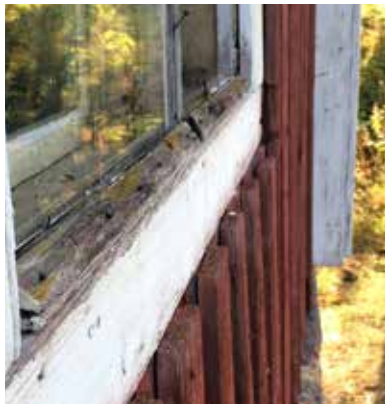
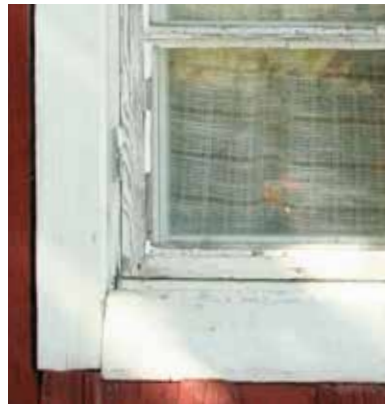
Ikkunoiden eriasteisia vaurioita: 1. Lahovauriot edellyttävät puuosien korjauksia. 2. Harmaantunut ja halkeillut puite voidaan kunnostaa poistamalla pehmeä puuaines, kittaamalla halkeamat ja maalaamalla öljymaalilla. 3. Tippalistojen toimintaperiaatteessa on oleellista veden ohjautuvuus pois rakenteista. 4. Ikkunan huoltotarve on lähinnä kittauksen korjaus ja huoltomaalaus.

Rakennuksessa on kymmenen ikkuna-aukkoa ja kaksi ovea. Ikkunoiden korjaustarve vaihtelee aukoittain. Kolmen ikkuna-aukon ikkunat vaativat korjaustoimenpiteen. Vaurioituneita puuosia korvataan uusilla, harmaantunut puuaines poistetaan, suoritetaan pohjamaalaus, kittaus ja lopuksi pintamaalaus. Loput ikkunat ovat paremmassa kunnossa ja niihin riittää pääosin huoltomaalaus. Rakennuksen ovien pienat ja saranoiden kiinnitykset edellyttävät tarkistamisen. Ik-

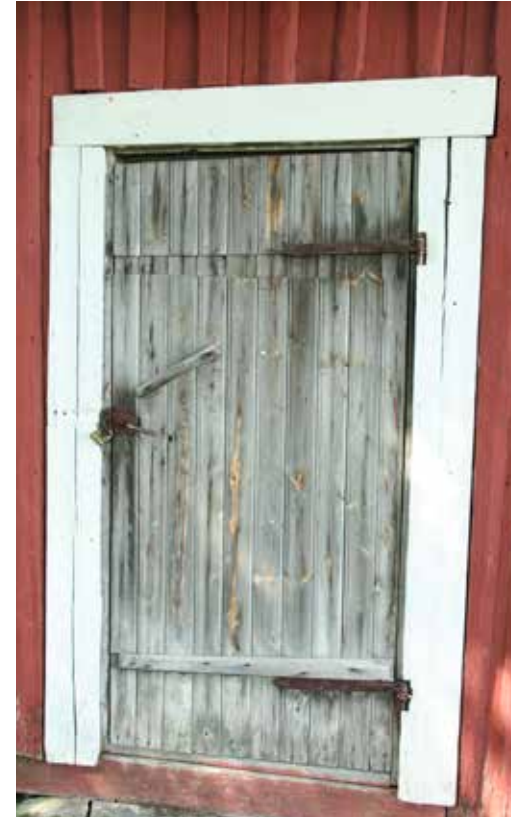
Ulko-ovien saranoiden kiinnitys täytyy tarkistaa ja oveen lisätä puuttuva vaakajäykiste.

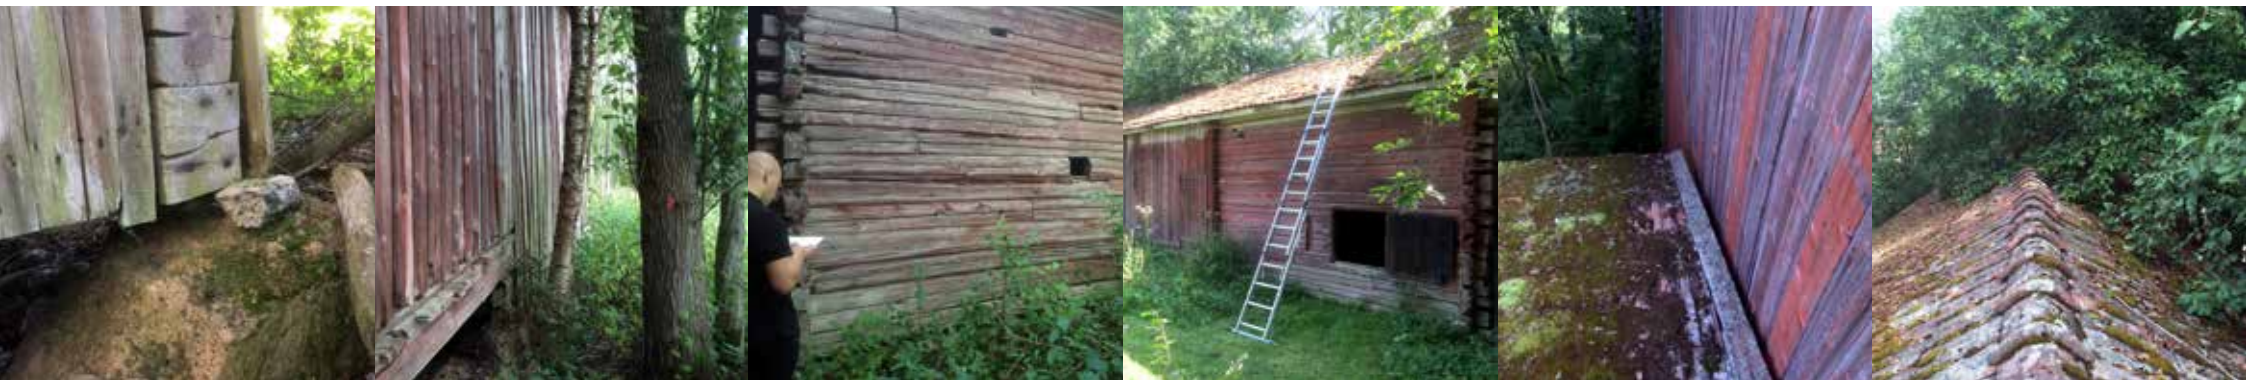
Kuvat vasemmalta oikealle: 1. Rakennuksen lounaiskulman liikkunut nurkkakivi on jättänyt rakennuksen tyhjän päälle. 2. Rakennuksen takana oleva puusto vaatii harvennusta. 3. Itäseinän hirsien suojaksi suositellaan pystylaudoitusta. 4. Maanpinta tulee muotoilla rakennuksesta pois päin kaatavaksi. 5. Riihi on lähes kiinni liiterirakennuksessa. 6. Puuston harvennus vähentää katolle tulevaa roskaa ja rasitusta.

Rakennuksen runko on pääosin hyvässä kunnossa. Alin hirsikerta ja rakennuksen itäseinä on osittain kärsinyt lahovaurioita. Alimman hirsikerran korjaus on hyvä ajoittaa maanpinnan muotoilun ja perustuksen korjaamisen yhteyteen. Takaseinän osalle suositellaan uuden pystylaudoituksen asentamista suojaamaan seinää ja pysäyttämään vaurion etenemisen. Vauriota ei ole kannattavaa korjata massiivisten korjaustoimien vuoksi, riittää kun vaurion eteneminen pysäytetään.

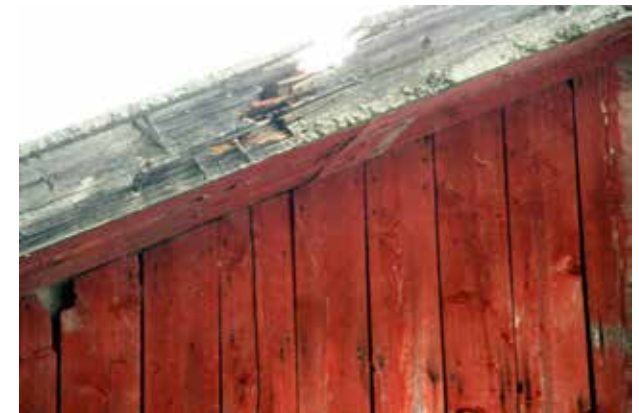
Lahovaurio rakennuksen eteläpäädyn räystässä.

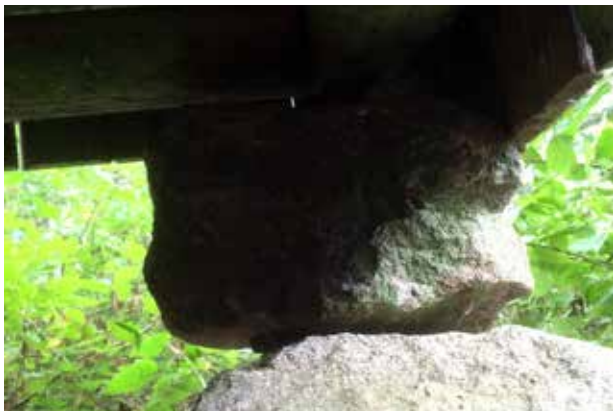
Rakennuksen nurkkakivien korot on tarkistettava.

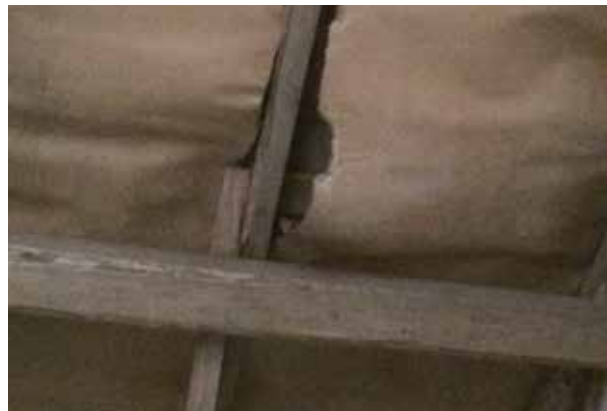
Aluskate on vaurioitunut muutamasta kohdasta.

Rakennusta lähellä oleva puusto tulee raivata pois. Katolla kasvava sammal ja kerääntyneet roskat tulee puhdistaa harjaamalla tai painepesulla. Katon puhdistuksen jälkeen kattotiilet tarkistetaan ja mahdollisesti vaurioituneet korvataan vastaavilla. Aluskate on revennyt muutamasta kohdasta ja edellyttää korjaami-

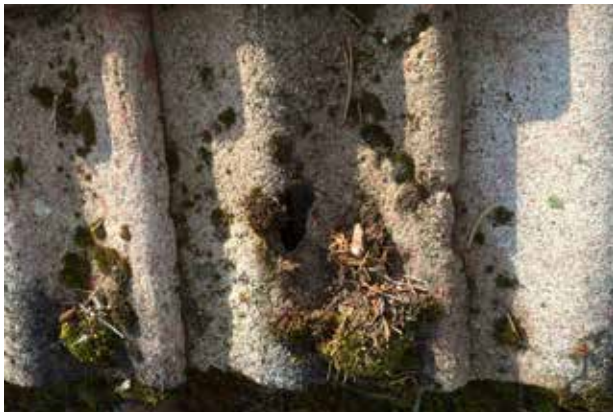
Hauraat aalto-malliset kattotiilet ovat käyttöikänsä lopussa.

Rakennus avautuu luoteeseen. Sisäänkäyntikuistin länsipuolen maanpinta vaatii muotoilua siten, että sadevedet ohjautuvat rakennuksesta pois päin.

Rakennus on yleisesti ottaen hyvässä kunnossa ja ryhdistään. Kiireellisin toimenpide on vesikatteen uusiminen. Haurastuneet betonitiilet ovat käyttöikänsä lopussa, joten katolla on useita katkenneita ja rikkoutuneita tiiliä. Betonitiilien alla olevasta pahvialuskatteesta puuttuu yläpuolinen tuuletusväli, joten tiilikaton ruoteet ovat suoraan aluskatteen päällä. Tuuletusvälin puute asettaa aluskatteen suurelle rasitukselle roskien kerääntymisen ja kastuttuaan hitaan kuivumisen vuoksi. Aluskate päättyy ennen ulkoseinän ulkopintaa, joten aluskatteelle päätynyt vesi valuu talon rakenteisiin ja aiheuttaa vaurioriskin. Kuistin katossa rakenteisiin päässyt kosteus on lahottanut alusrakenteita ja edellyttää korjaamisen.

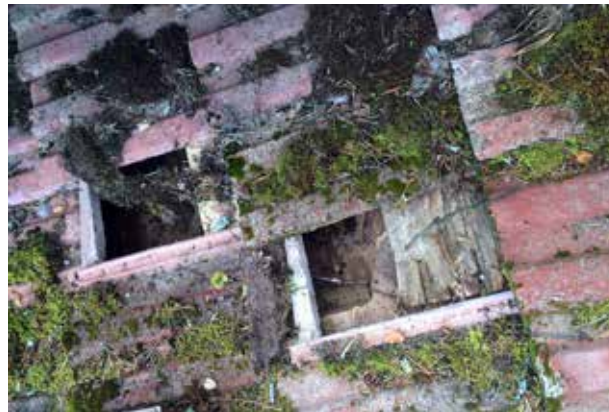
Kuistin lahovaurioituneet kattorakenteet edellyttävät korjaamista.

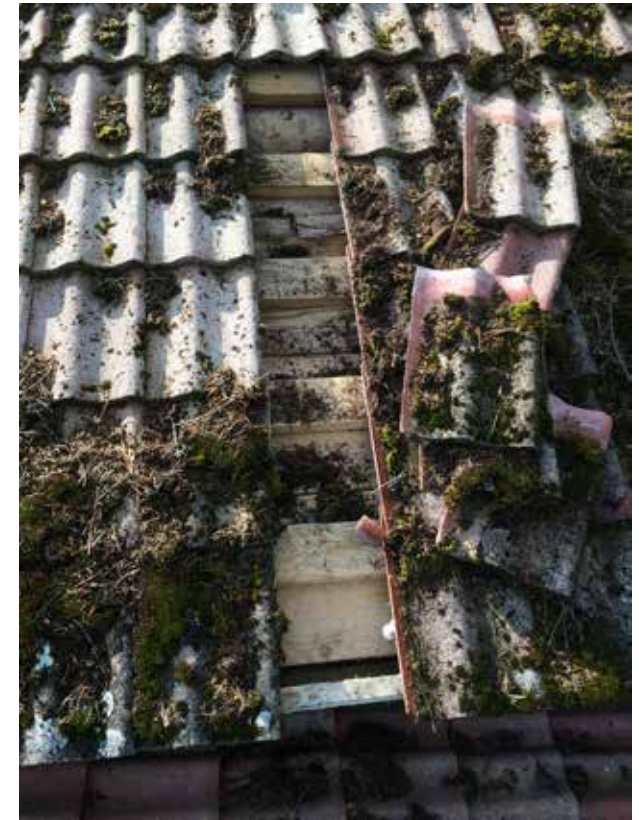
Ulkoseinän ulkopinnan sisäpuolelle päättyvä aluskate aiheuttaa riskin kosteusvauriolle.

Katon korjaamiseen on useita vaihtoehtoja. Läh-  
tökohtana täytyy kuitenkin olla nykyisen tiilikatteen  
poistaminen ja korjaamisen aloittaminen aluskattees-  
ta. Aluskate täytyy ulottaa noin 20 cm ulkoseinän  
ulkopinnan ulkopuolelle ja yläpuolinen tuuletus var-  
mistaa tuuletusrimoilla. Katotiilien purkamisen yh-  
teydessä täytyy niiden kunto kartoittaa ja tutkia, mis-  
sä laajuudessa niitä voidaan hyödyntää vesikatteena.  
Hyvä ratkaisu voi olla toisen lappeen tekeminen riittä-

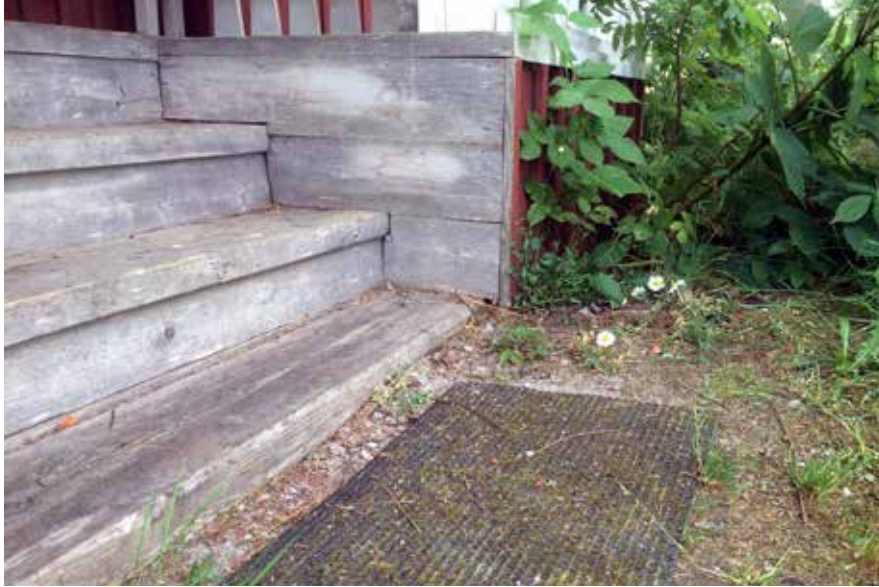
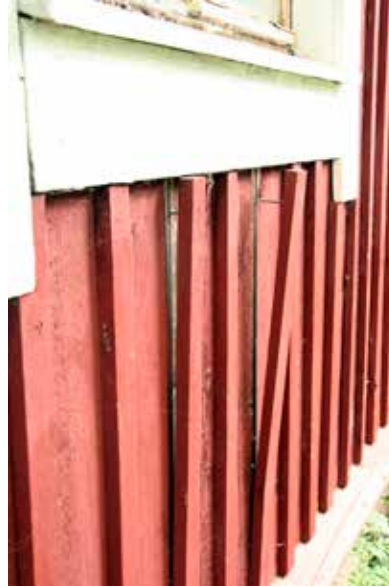
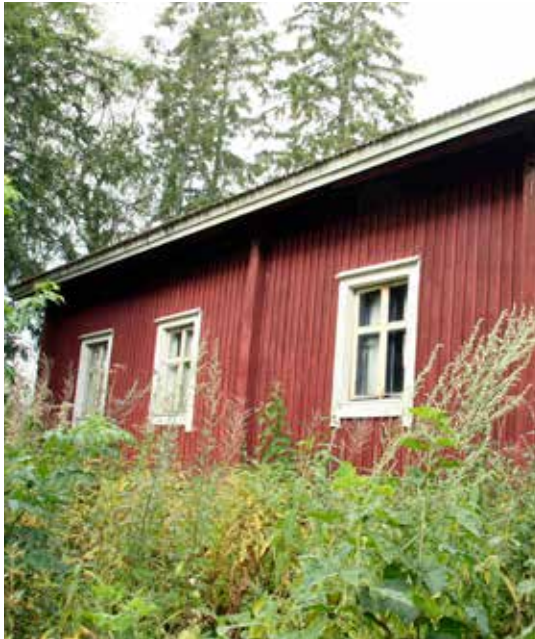
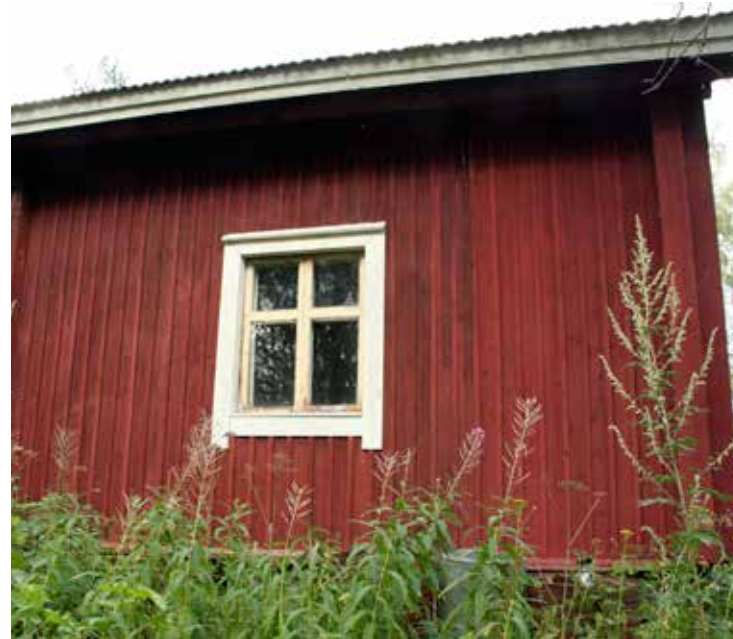
1. Maanpinnan kohoaminen aiheuttaa kosteusrasituksen kuistin rakenteille. 2. Ulkovuorauksen irronneet rimat. 3. ja 4. Julkisivu kaakkoon. Rakennuksen ulkovuoraus on yleisesti hyvässä kunnossa.

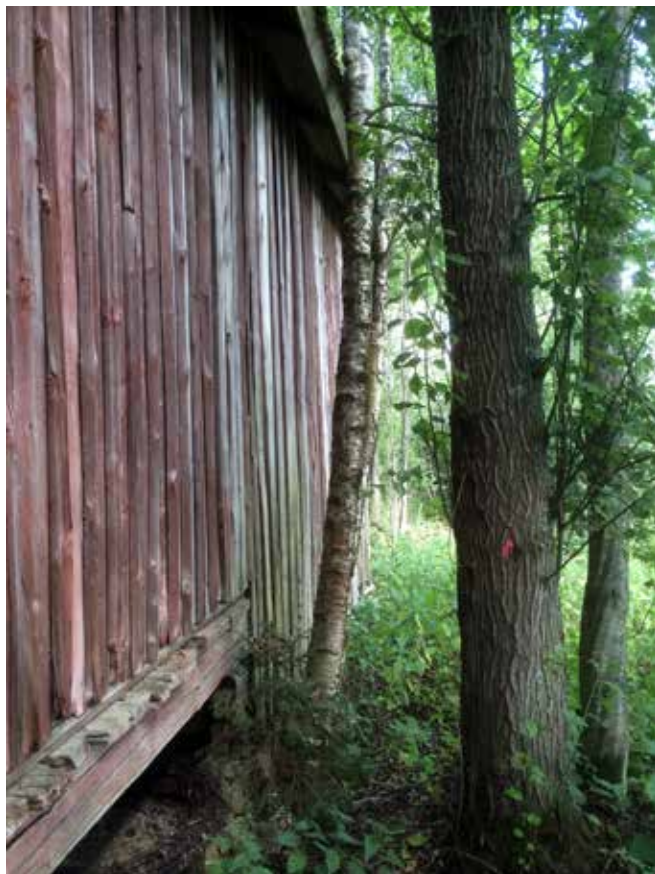
Rakennuksen liian lähellä kasvava puusto rasittaa rakennusta.

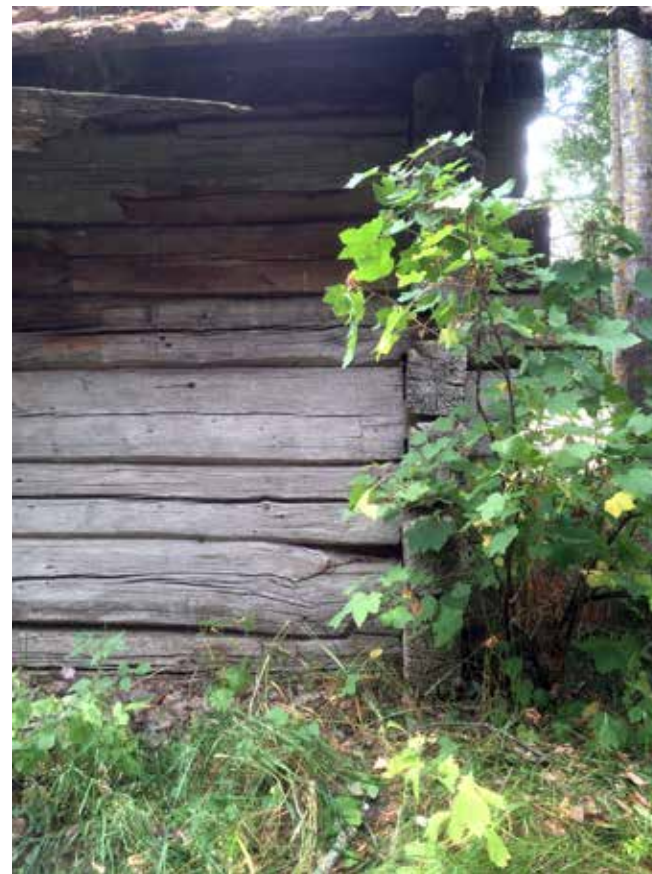
Alahirressä kiinni oleva maa aiheuttaa jatkuvan kosteusrasituksen rakennuksen runkoon.

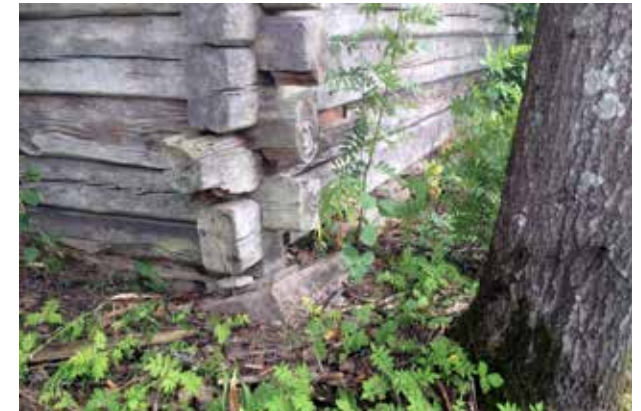
Pajan nurkkakivi on liikkunut puun juurien voimasta.

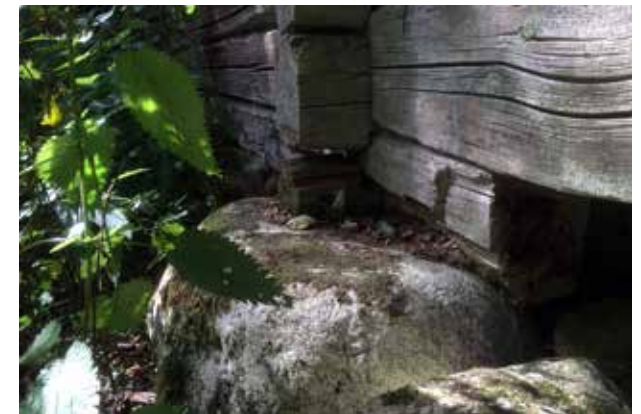
Riihen nurkkakivi on siirtynyt paikoiltaan ja hirsikehä on osittain ilman tukea.

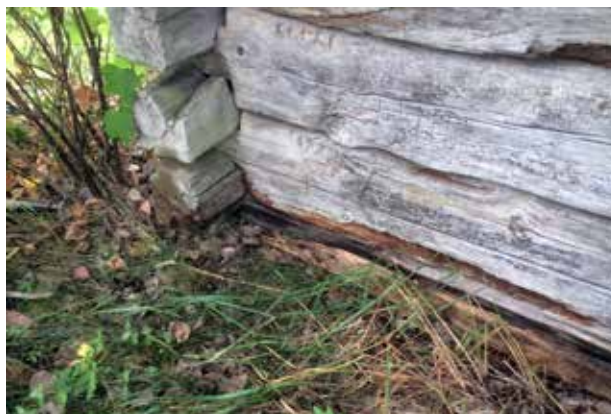
Pajan alimmat hirret vaativat kengityksen.

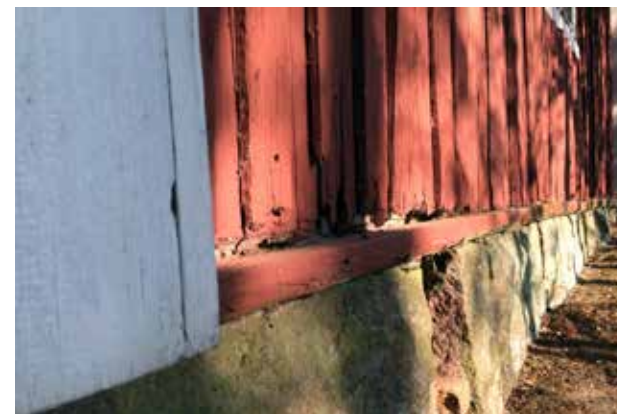
Torpan ulkovuorauksen alareuna ja tippalista täytyy korjata.

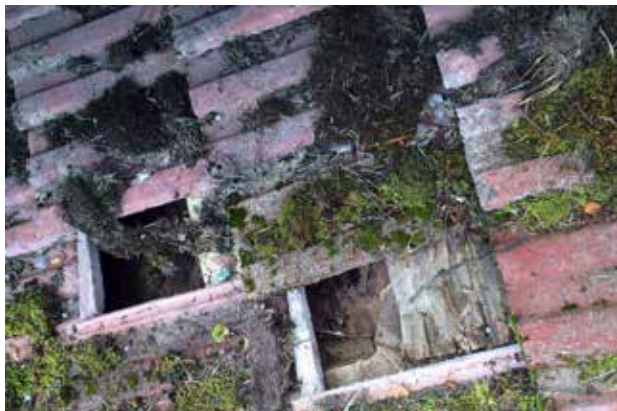
Päärakennuksen kuistin katon rakenteet ovat paikon lahoneet lehtien, roskien, huonon tuuletavuuden ja vaurioituneiden tiilien vuoksi.

tusrima ja tiilien ruoteet. Mikäli purettaessa löytyi riittävästi hyväkuntoisia tiiliä, voidaan ne hyödyntää toisella lappeella ja toiseen hankitaan vanhat hyväkuntoiset korvaustiilet. Kuistin katto operoidaan samalla tavalla.

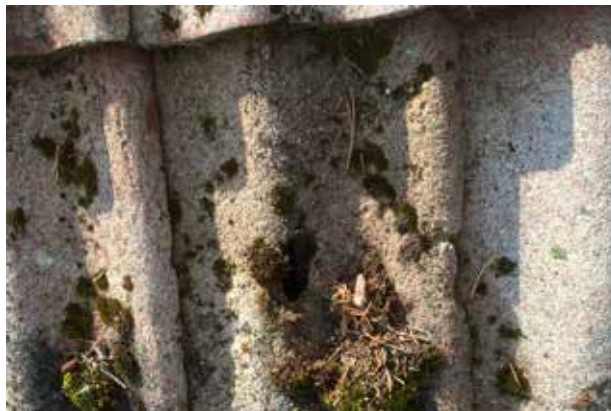
Päärakennuksen kattotiilet ovat hauraat ja paikoin pahasti rapautuneet.

Suosittelua on purkaa päärakennuksen tiilet samalla kartoittaen niiden kunto. Hyvät ja kestävät tiilet voidaan mahdollisesti käyttää uudelleen. Harjalta vähintään ulkoseinän ulkopintaan asti ulottuvaksi aluskatteeksi asennetaan öljykarkaistu kovalevy tai diffuusioavoin kangasmainen aluskate, kuten esim. Kerabit super -aluskate. Aluskatteen päälle asennetaan tuule-

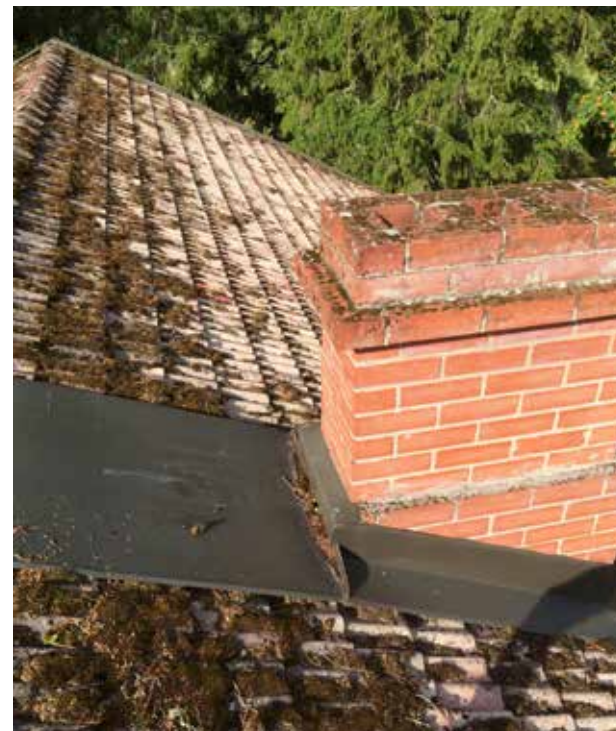
Piippujen pellitykset täytyy tarkistaa.

Kattoihin liittyvien piippujen ja hormien liitoskohtien pellitykset tulee tarkistaa ja mahdolliset viat korjataan. Päätyräystäällä olevat tuulilaudat estävät sadeveden ja roskien pääsyn kattorakenteisiin. Lahovaurioituneet ja puutteelliset tuulilaudat tulee uusia.

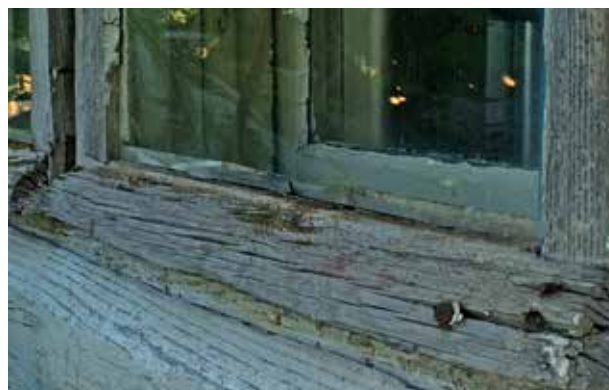
Korjausmaalauksen tarpeessa oleva ikkunapuite. Nukkaantunut puuainehotaan kovalle puulle, suoritetaan pohjamaalaus, halkeamat kitataan ja lopuksi puite pintamaalataan.
