# KIIKALAN KOTISEUTUMUSEO

rakennusten kuntoarvio ja korjaussuunnitelma

Salon tuotanto- ja kulttuurihistoriallinen museo SAMU

Arkkitehtitoimisto Antti Nyman / Antti Nyman

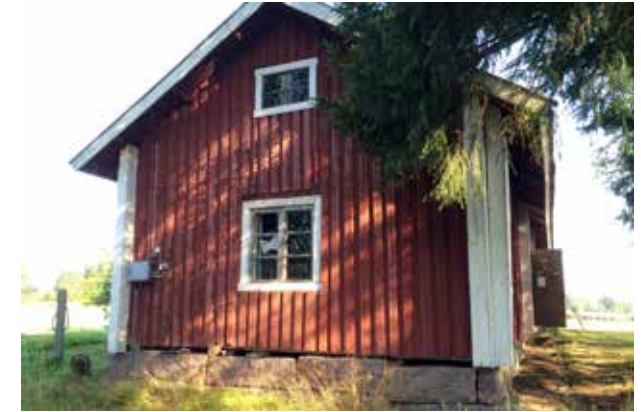
Torppa etelästä.

Vasemmassa: Routimisen seurauksena nurkkakivi on liikkunut. Keskellä: Maanpinta vaatii muotoilua rakennuksen etelä- ja koillissivuilla. Oikealla: Kasvusto estää ilman kierron rakennuksen ympärillä ja rasittaa rakenteita.

Maanpinnan nouseminen edellyttää maan poistamista rakennuksen koilliskulmalla. Maanpinta tulee muotoilla siten, että sadevedet ohjautuvat pois päin rakennuksesta. Rakennuksen luoteiskulman nurkkakivi on liikkunut routimisen seurauksena ja vaatii korjauksen oikeaan korkoon.

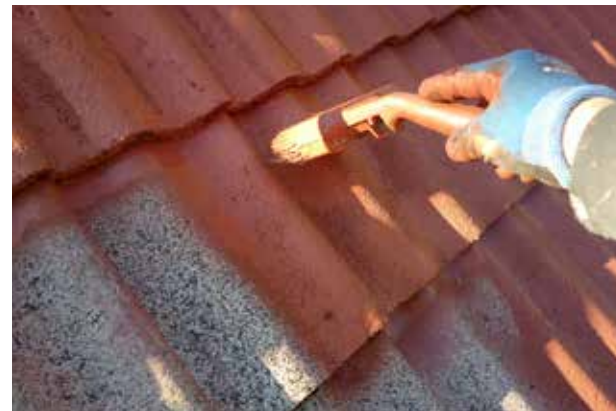
Betonitiilikaton uudelleen maalaus parantaa katon kuivana ja puhtaana pysymistä.

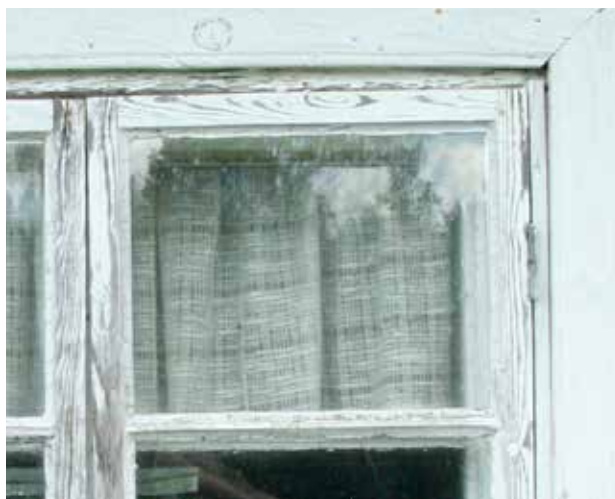
Esimerkki ikkunasta, jonka toimenpiteenä on huoltomaalaus.

- käsiteltävästä alustasta poistetaan vain irtonainen ja hionnassa irtoava maali. Lasien kiinnitys ja tiivistys täydennetään. Ruostuneet metalliosat teräsharjataan ja pohjamaalataan korroosionestomaalilla. Käynti korjataan.
- pohjamaalaus vain puupuhtaille alueille maalin valmistajan ohjeiden mukaan. Ohenne maalinvalmistajan suosituksen mukaan.
- 2x öljymaalaukseen maalin valmistajan ohjeiden mukaan ohuesti, tiukasti pyörösivelimellä pohjaan hangaten. Lasirajaus maalataan kitin yli 2 mm lasiaukon puurajauksen mukaan.

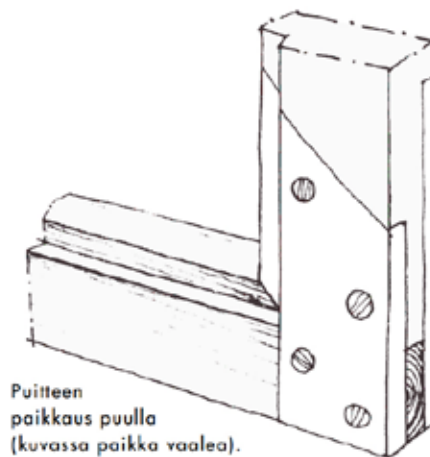
Puitteen paikkaus puulla (kuvassa paikka vaalea). Puitteen sivukappaleen alaosa on sahattu vinosti poikki porrastaen niin, että syntyy kestävä liitos.

- puhdistus
- nukkaantunut puupinta hiotaan kovaan puupintaan asti. Harmaantuneessa puussa ei pysy maali kiinni. Laho ja vaurioitunut puu poistetaan porrastaen leikkauslinjaa kestävän liitoksen mahdollistamiseksi. Paikkapala muotoillaan sopivaksi ja liimataan paikoilleen kosteuden kestäväällä liimalla. Käytettävän puutavaran tulee olla samaa puulajia kuin alkupe-  
räisessä puitteessa. Puuosakorjauksissa käytetään tiheäsyistä sydänpuuta. Liimauksen jälkeen paikkapala veistetään lopullisesti oikeaan muotoon.
- korjausmaalaukseen vastaavat toimenpiteet
